# DISSESTO IN LOCALITA' SAN PROCOPIO

AGRO DI BARLETTA  
(DATA EVENTO - TRA 02 E 03 MAGGIO 2010)

# **PIANO INDAGINI GEOGNOSTICHE FASE CONOSCITIVA DISSESTO DI SAN PROCOPIO – AGRO DI BARLETTA (02÷03 maggio 2010)**

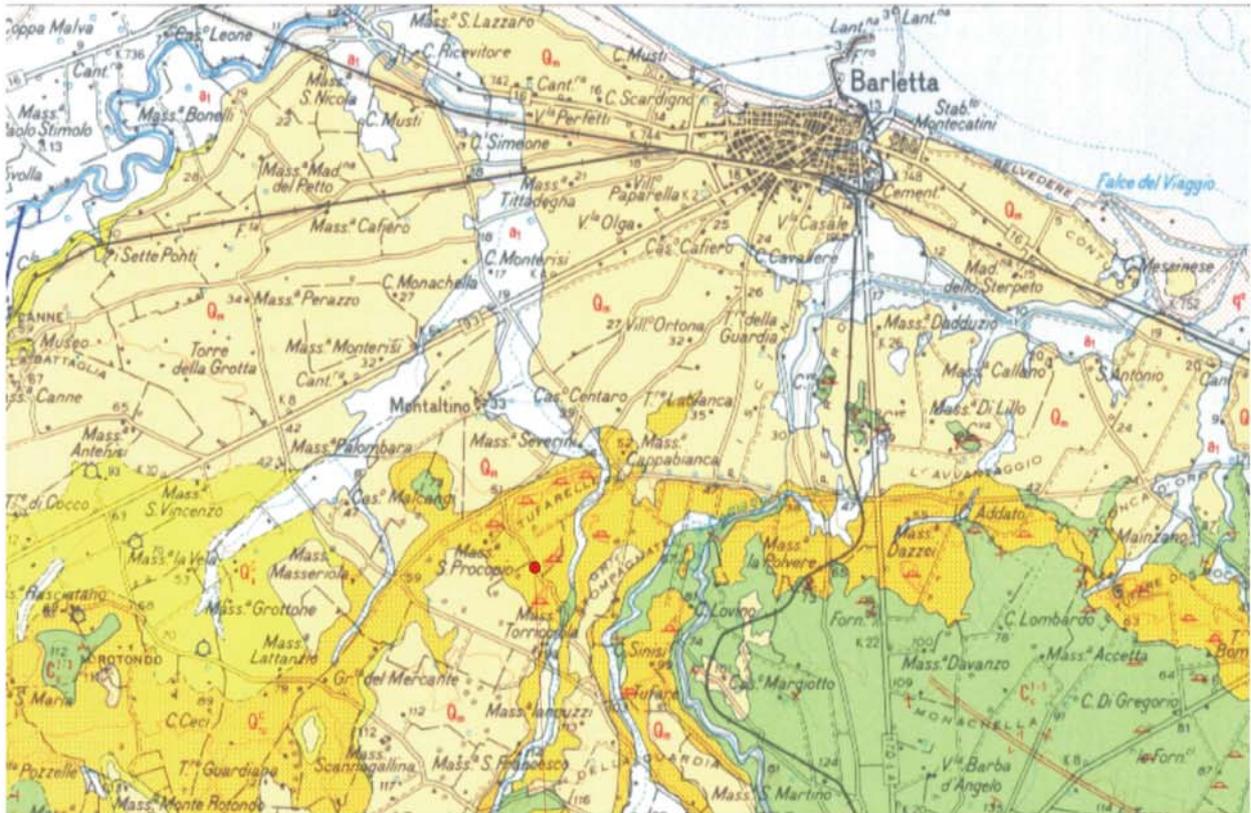
Fig.1

# STRALCIO DALLA CARTA GEOLOGICA D'ITALIA F°176 "BARLETTA" - SCALA 1:100.000

**DISSESTO IN LOCALITA' SAN PROCOPIO  
(sprofondamento del 02-03 maggio 2010)**

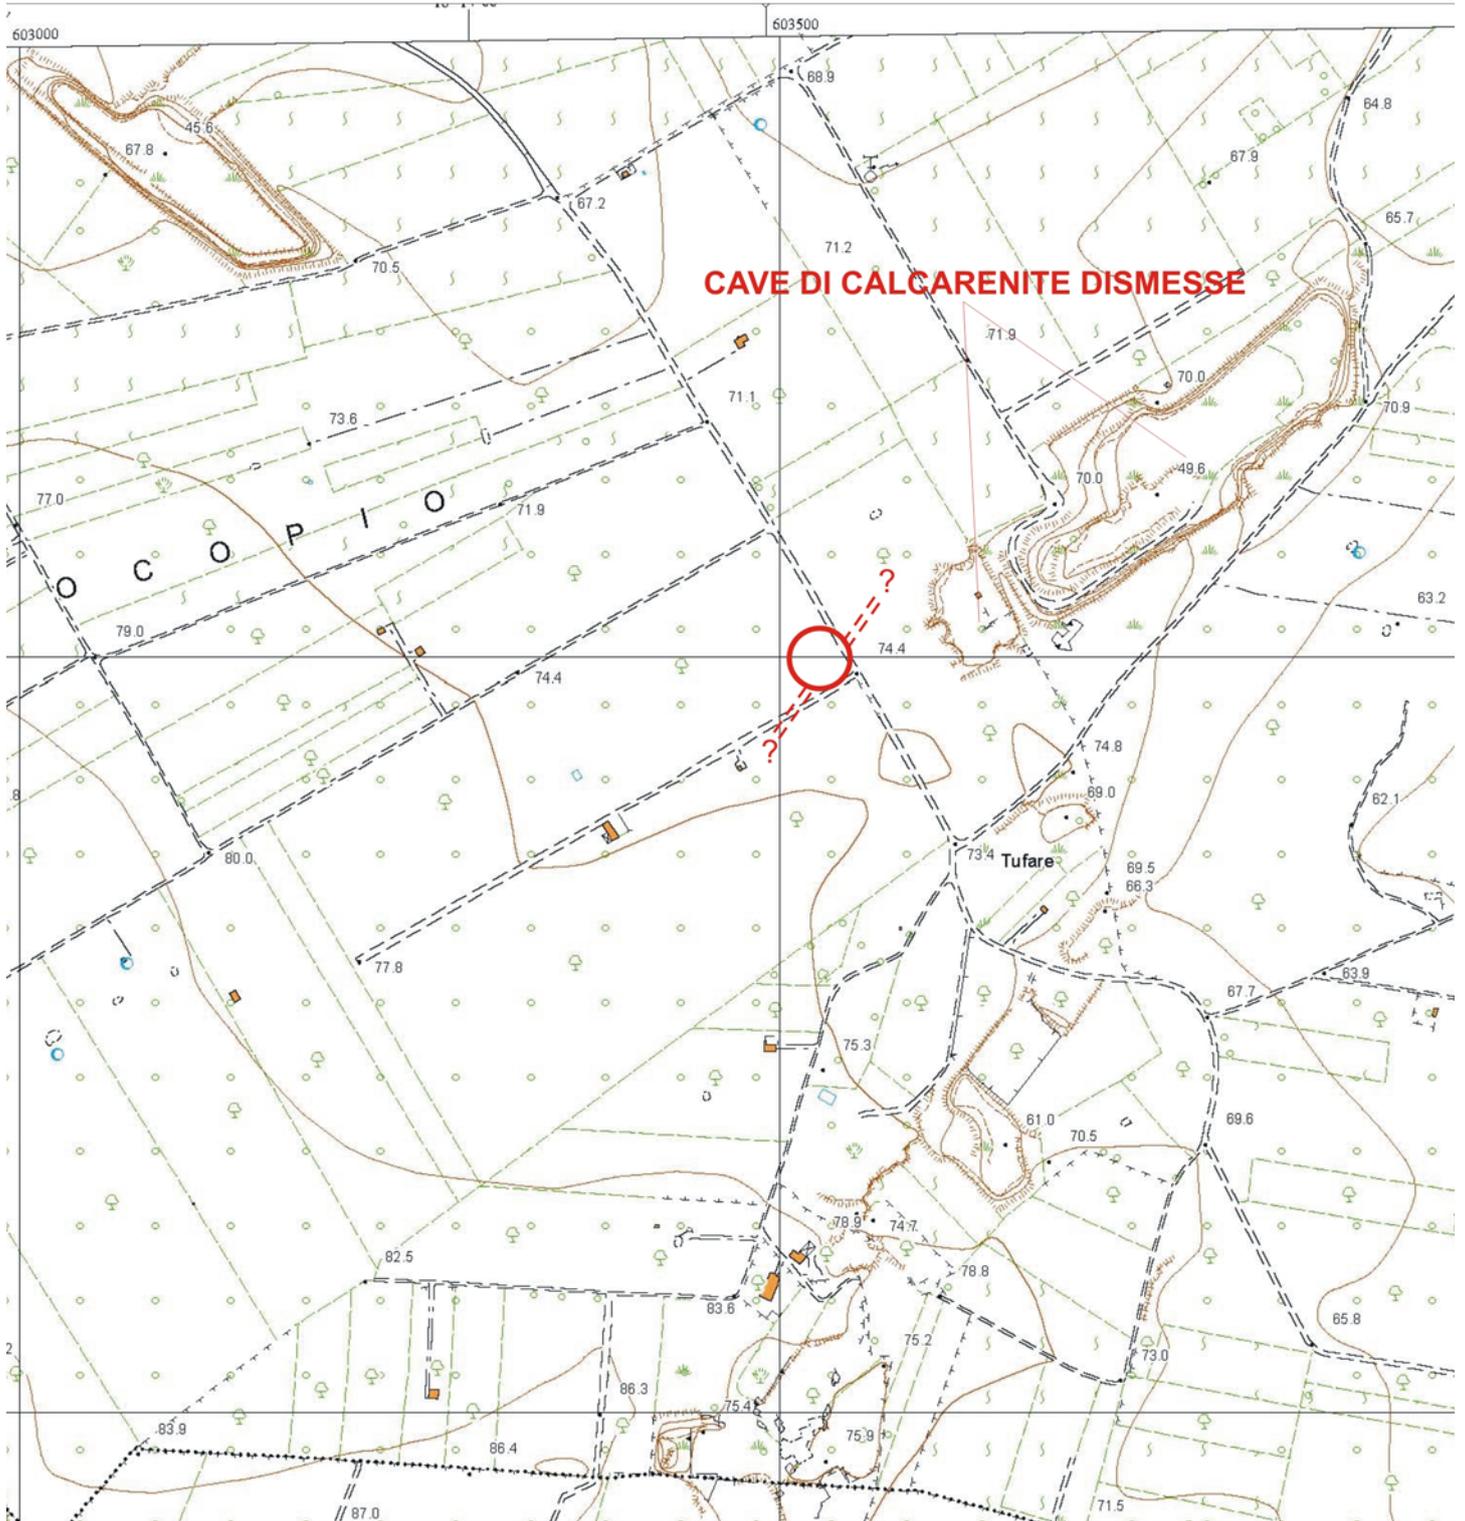
# STRALCIO DALLA CARTA TECNICA REGIONALE ELEMENTO N. 423113 - SCALA 1:5.000

**CAVE DI CALCARENITE DISMESSE**

**Dissesto in località San Procopio  
(evento del 02-03 maggio 2010)**

**Traccia presunta di cunicoli a profilo rettangolare con evidenza sulle pareti di segni di coltivazione in sotterraneo di calcarenite (conci di "tuffo" per costruzione)**

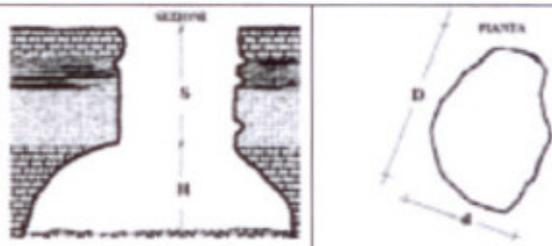
**Voragine o avvallamento in superficie :**     **Dissesto in sottoterraneo (descrivere):**  
 Area (mq): **1.100**  
 Profondità (m): S = **4**    H = **5**  
 Forma : **SUB-CIRCOLARE**  
 Asse maggiore (m): D = **35**  
 Asse minore (m): d = **30**

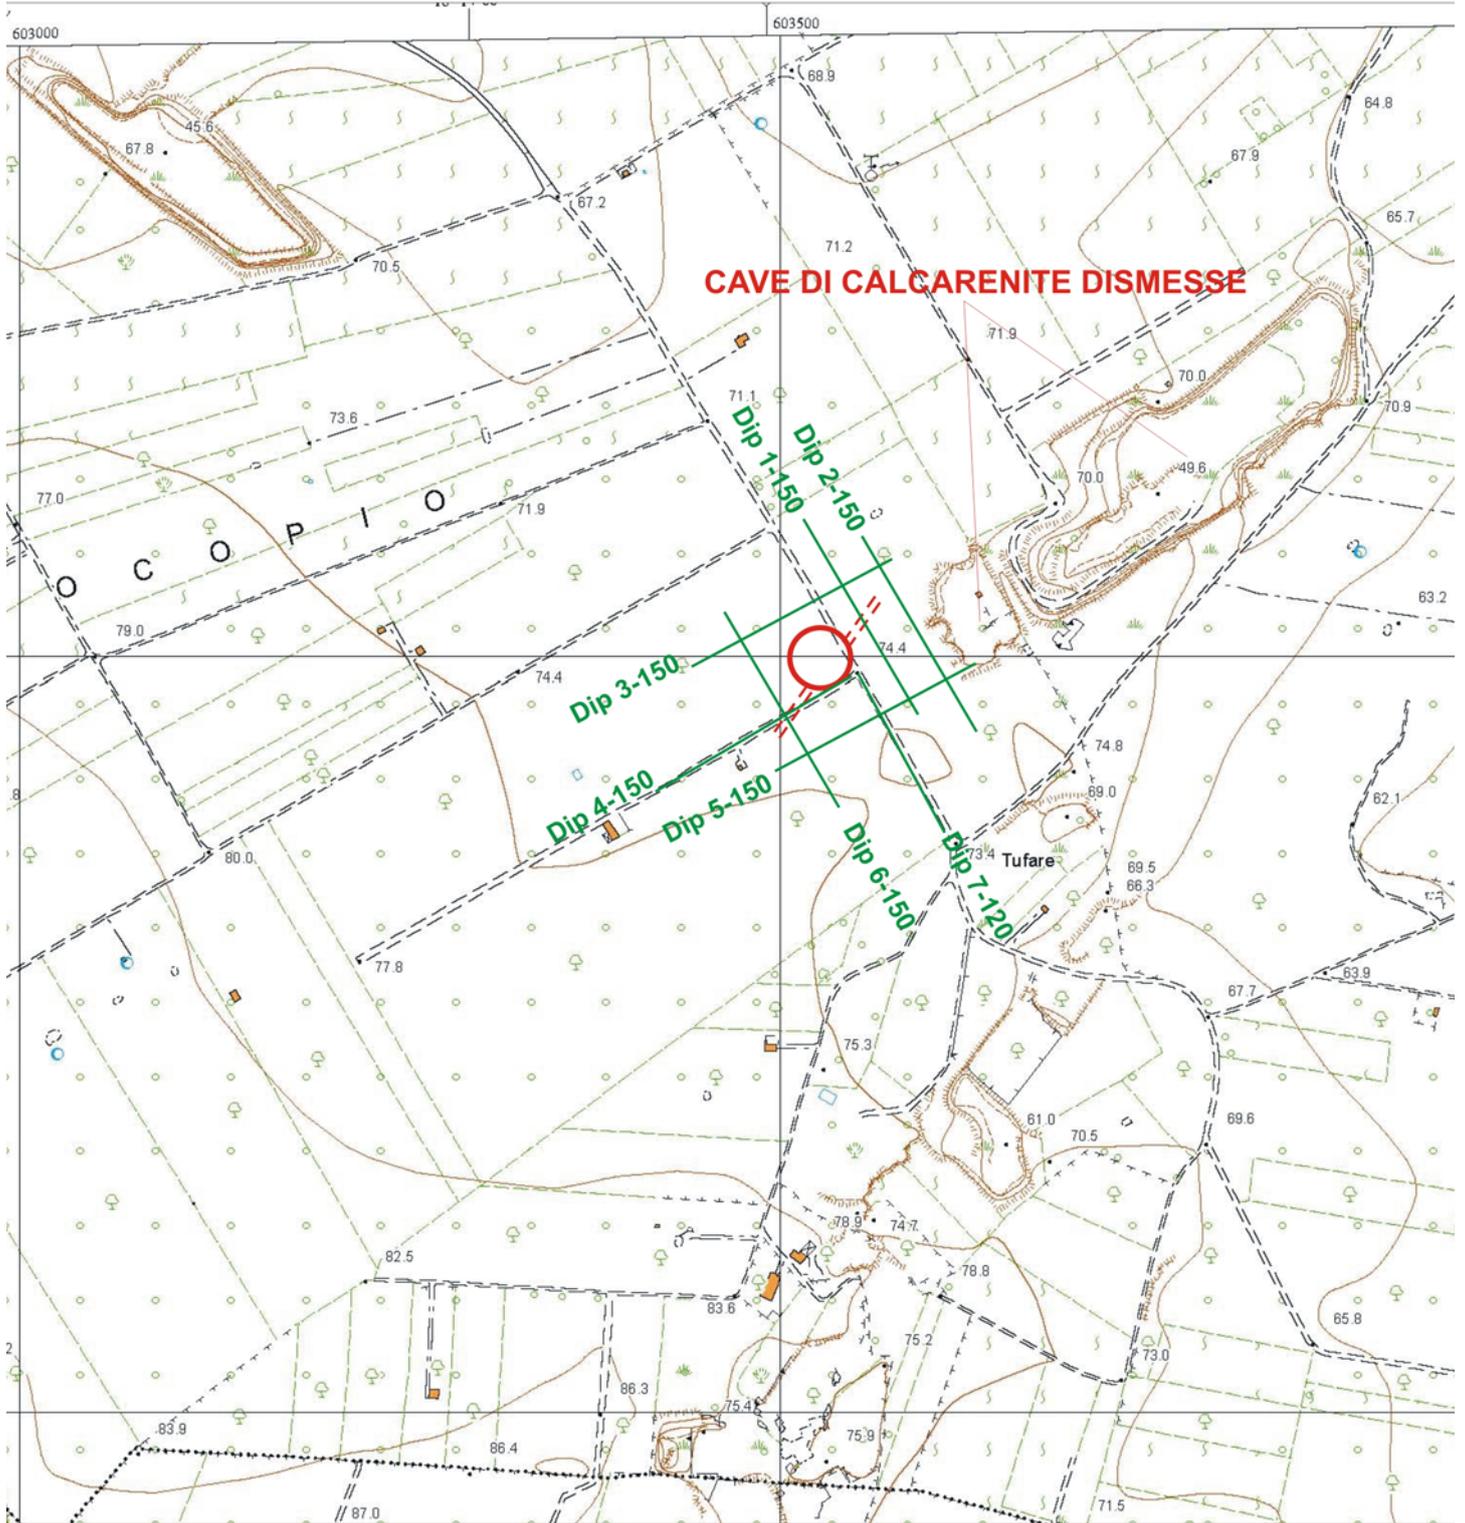
# UBICAZIONE SCHEMATICA INDAGINI GEOGNOSTICHE - FASE 1 PROFILI DI TOMOGRAFIA ELETTRICA

Dissesto in località San Procopio  
(evento del 02-03 maggio 2010)

Traccia presunta di cunicoli a profilo rettangolare con evidenza sulle pareti di segni di coltivazione in sotterraneo di calcarenite (conci di "tuffo" per costruzione)

Traccia di profilo geo-elettrico tomografico

- Indagine geoelettrica tomografica per rilievo variazioni stratigrafiche e litologiche laterali e conferma di vuoti o cavità sotterranee, da effettuarsi lungo i 4 lati della voragine, per uno sviluppo lineare non inferiore a 800÷1000 m.

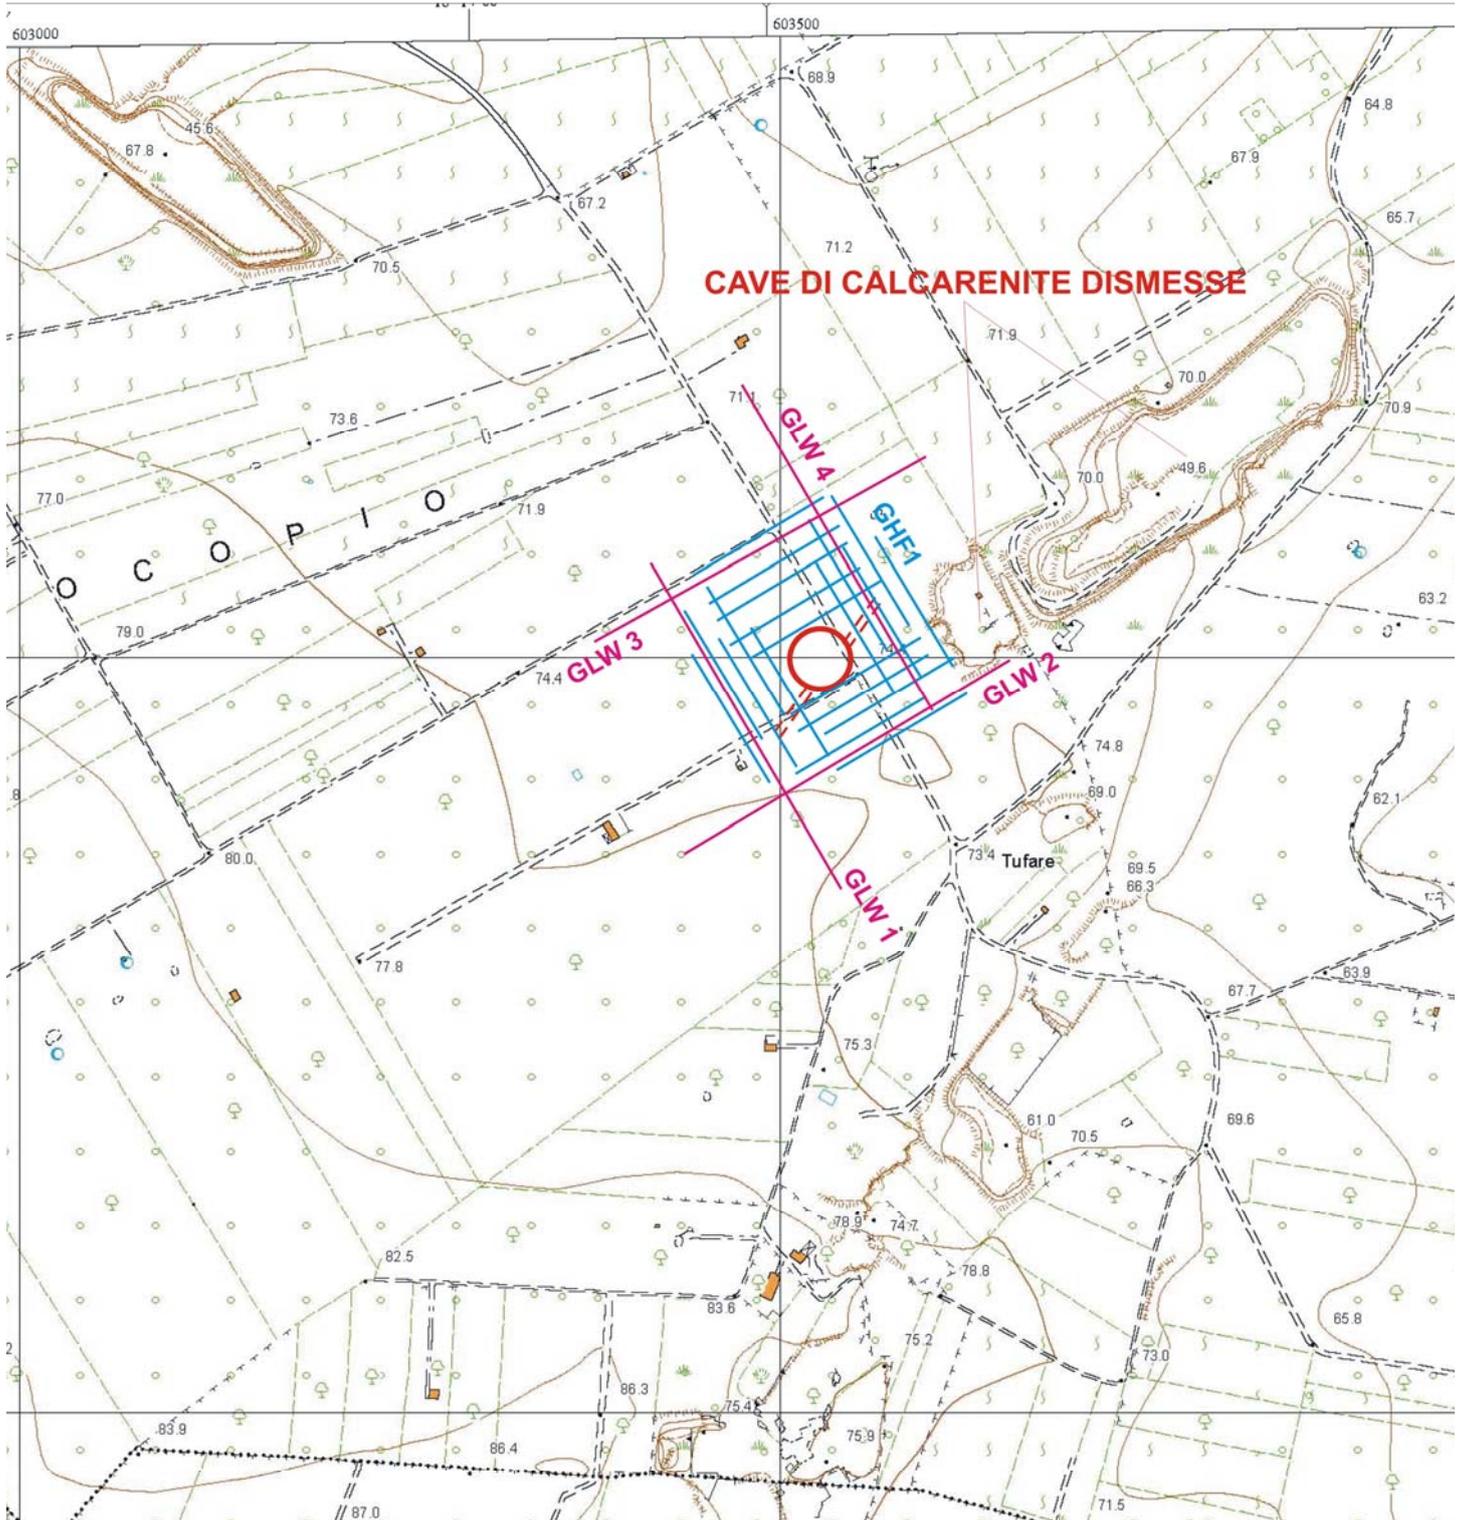
# UBICAZIONE SCHEMATICA INDAGINI GEOGNOSTICHE - FASE 1 PROFILI GEO-RADAR AD ALTA E BASSA FREQUENZA

**Dissesto in località San Procopio  
(evento del 02-03 maggio 2010)**

**Traccia presunta di cunicoli a profilo rettangolare con evidenza sulle pareti di segni di coltivazione in sotterraneo di calcarenite (conci di "tufo" per costruzione)**

**Traccia di profilo geo-radar ad alta frequenza (supporto ai rilievi speleologici)**

**Traccia di profilo geo-radar a bassa frequenza (indagine a maggiore profondità)**

- Indagini georadar con antenne ad alta frequenza (di supporto all'esplorazione speleologica) da effettuarsi lungo i 4 lati della voragine, con strisciate ad interdistanza non inferiore a 10 m, per un sviluppo lineare non inferiore a 2000m.

- Indagini georadar con antenne a bassa frequenza (verifica ulteriori livelli di cavità fino a 10÷15 m circa dal p.c.) da effettuarsi lungo i 4 lati della voragine, per un sviluppo lineare non inferiore a 2000m

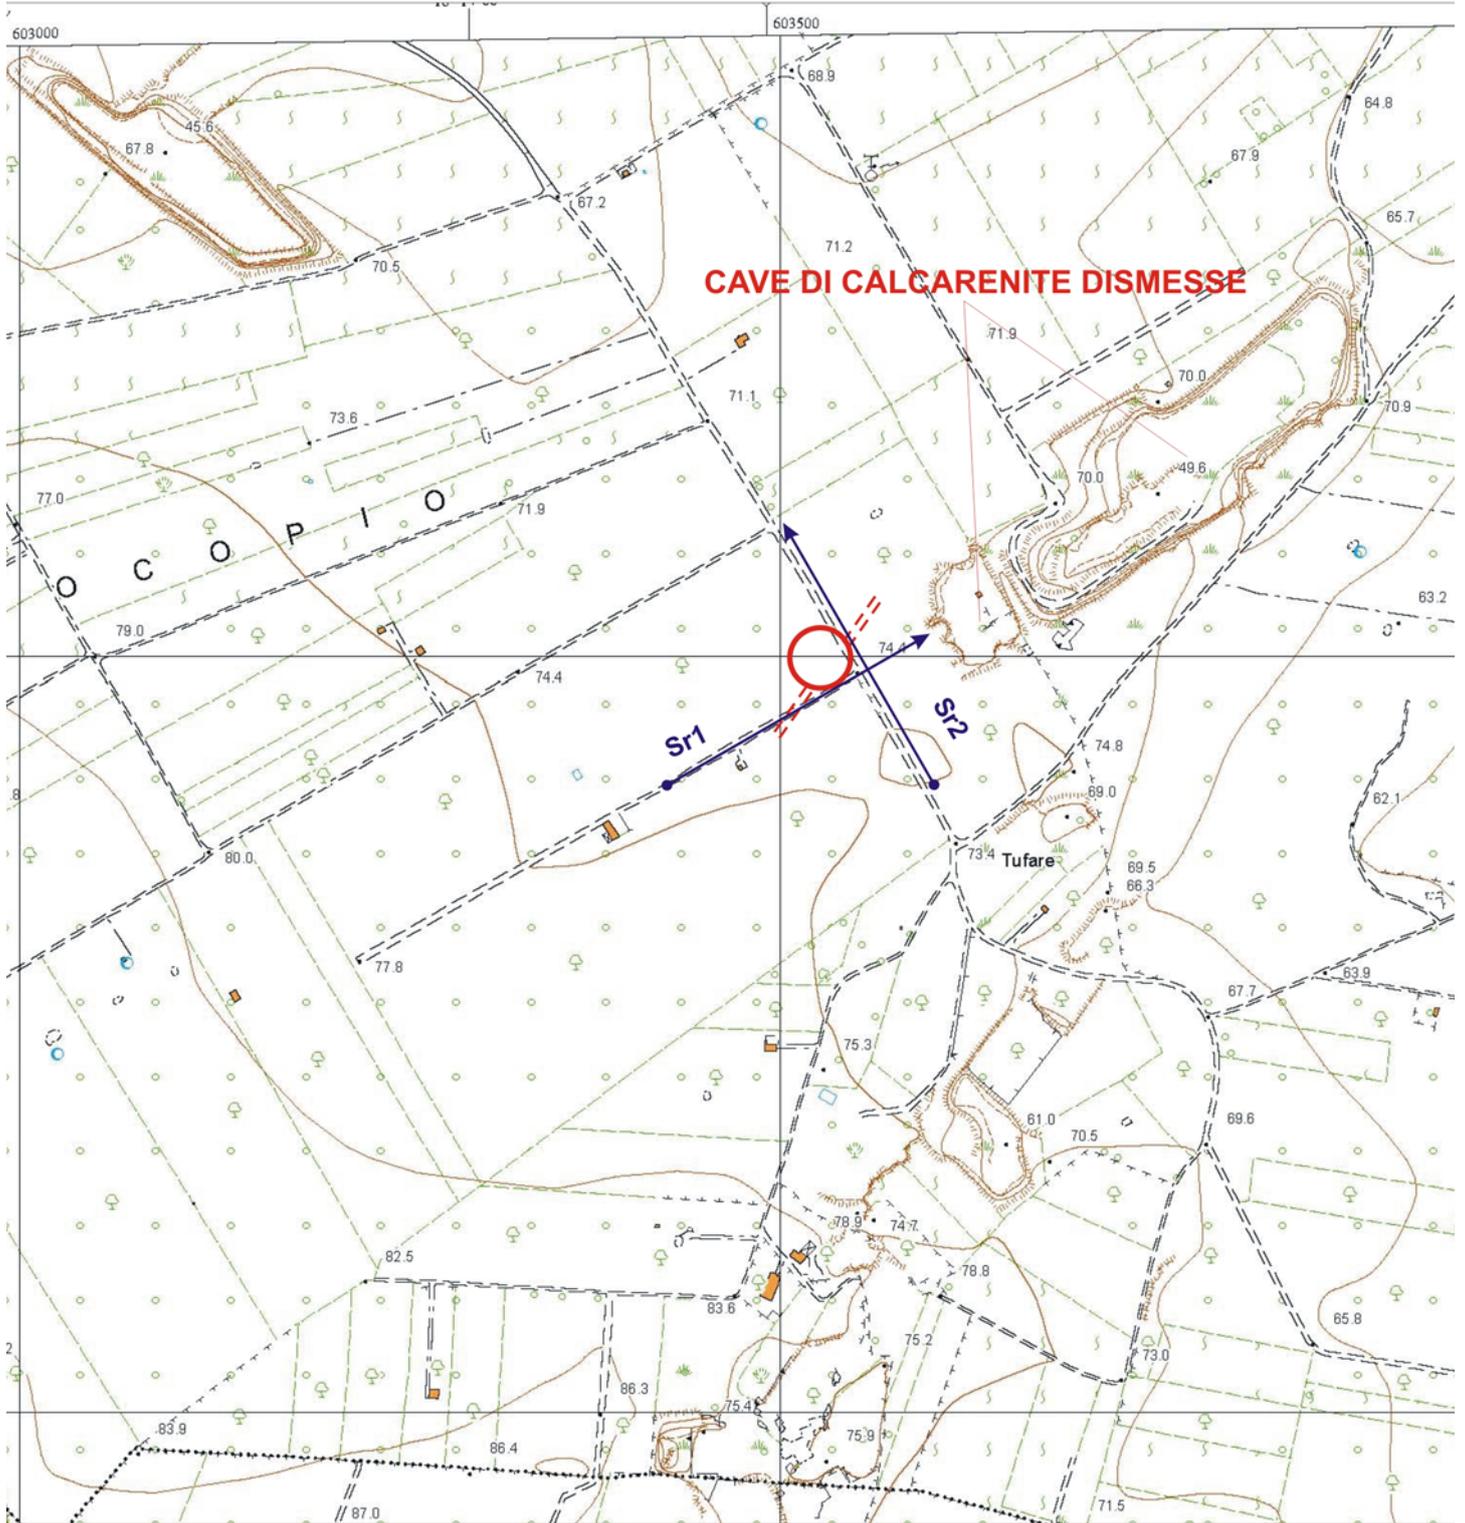
# UBICAZIONE SCHEMATICA INDAGINI GEOGNOSTICHE - FASE 1 PROFILI SISMICI A RIFRAZIONE IN ONDE P ED S

**Dissesto in località San Procopio  
(evento del 02-03 maggio 2010)**

**Traccia presunta di cunicoli a profilo rettangolare con evidenza sulle pareti di segni di coltivazione in sotterraneo di calcarenite (conci di "tufo" per costruzione)**

**Traccia di profilo sismico a rifrazione in onde P ed S**

- Indagini sismiche in onde P ed S con misura Vs30, per verifica delle caratteristiche geotecniche dell'ammasso calcarenitico, per uno sviluppo complessivo non inferiore a 200 m

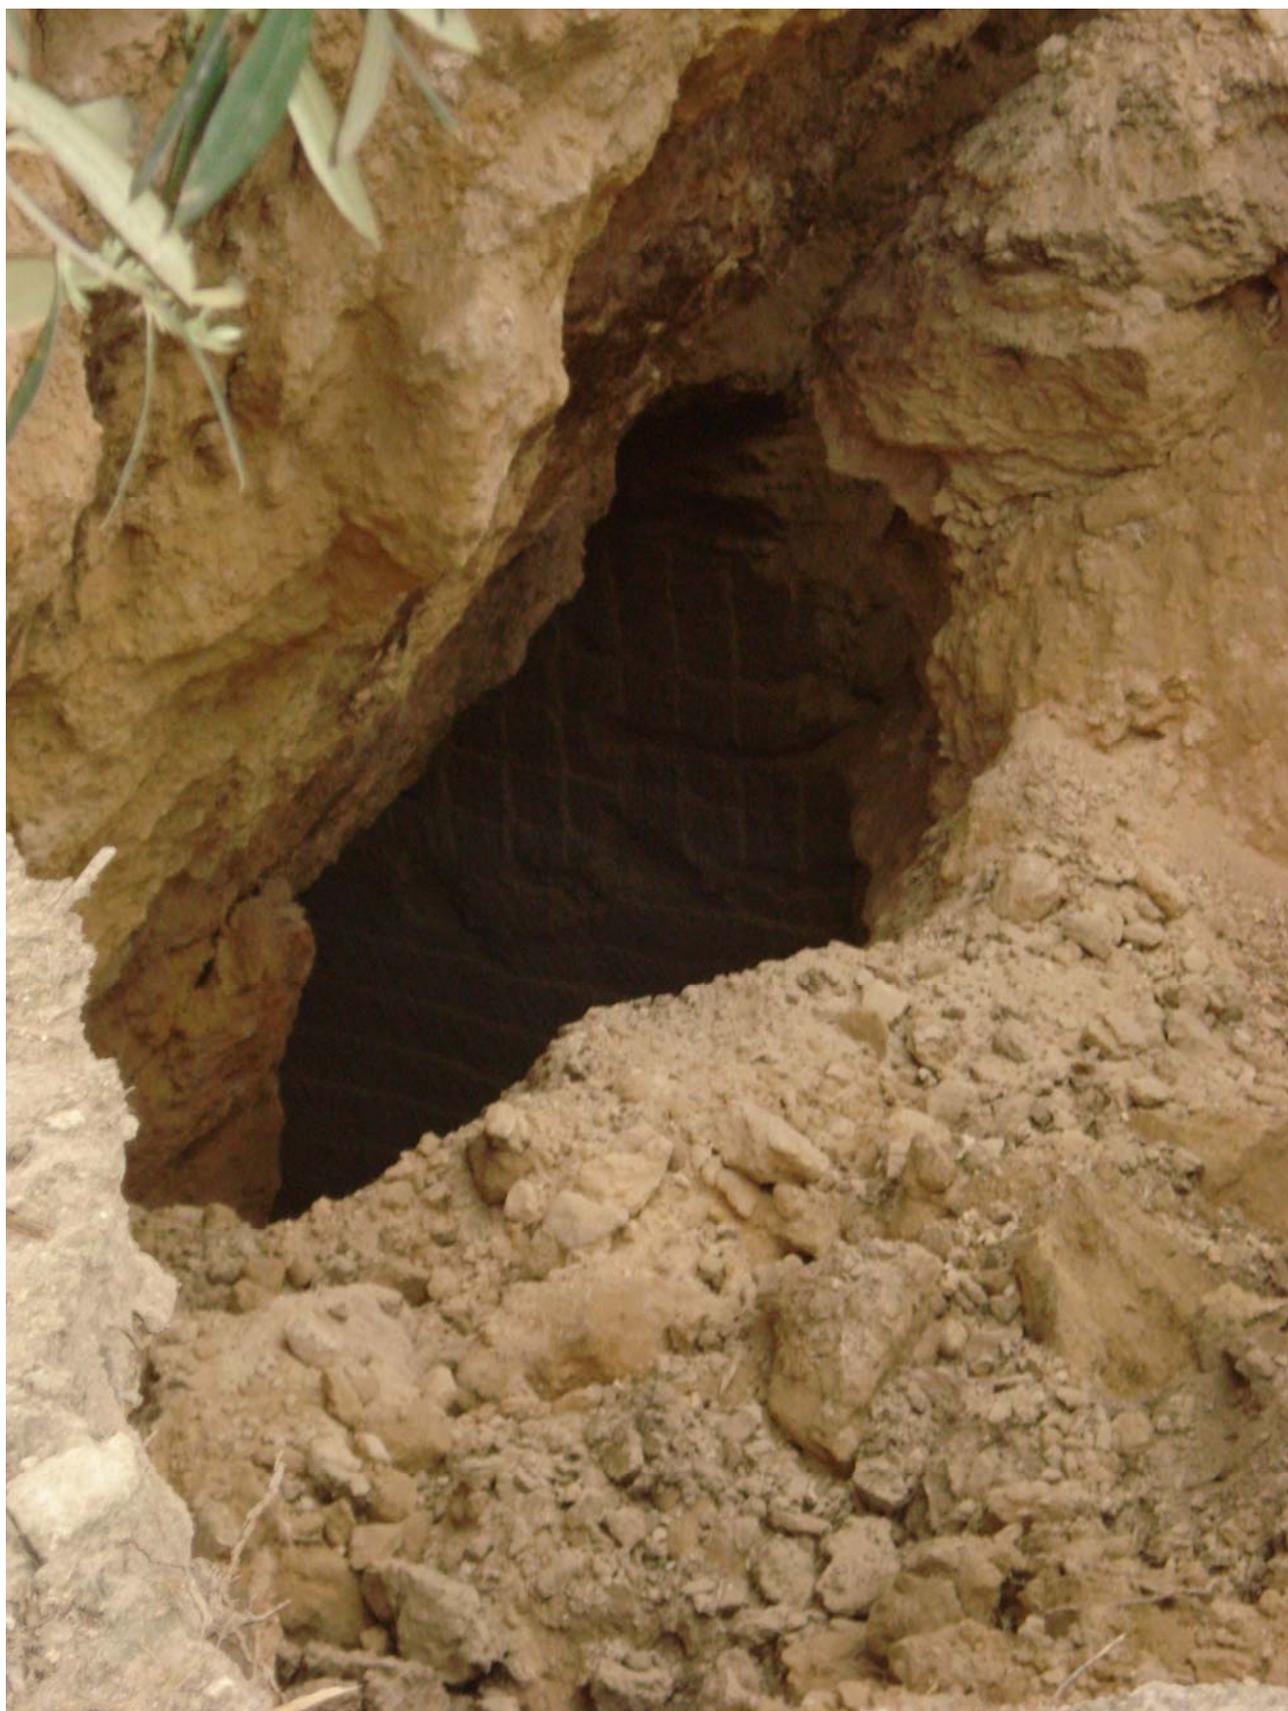
**Foto del 4 maggio ore 19.00 particolare cunicolo artificiale con evidenti segni di coltivazione di calcarenitite con volta a -6,00 m circa dal p.c. (direzione cunicolo  $25^{\circ} \div 30^{\circ}$  N)**
